SISTEMAS CONSTRUCTIVOS EN LAS FASES INICIALES DE LA CATEDRAL DE SANTIAGO: UNA NUEVA MIRADA AL EDIFICIO ROMÁNICO A TRAVÉS DE LAS MARCAS DE CANTERÍA

En el principio:
**Génesis de la Catedral Románica
de Santiago de Compostela**

Contexto, construcción y programa iconográfico

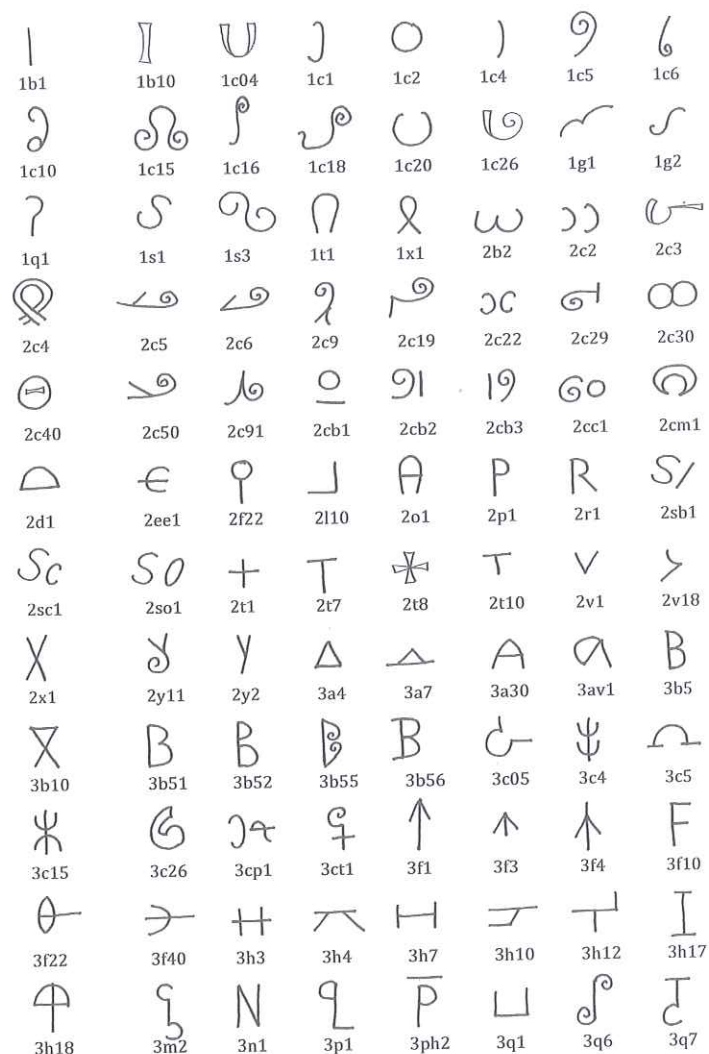
Fig. 1. Marcas documentadas en las zonas orientales de la Catedral (Foto: autoras).
Las siglas corresponden a la base de datos

cas que hemos denominado con las siglas 3f3 y 3f4 que se asemejan a la huella de un pájaro (ver Fig. 1) y que se distinguen no solo por la extensión de la línea central, sino también por los lugares en donde se encuentran: aquella en la zona inferior del transepto norte y ésta en la tribuna. De manera análoga, hoy en día dos personas pueden compartir las mismas iniciales en su nombre y apellido pero no por eso las escriben del mismo modo.

absoluta: la que recuerda a una I mayúscula tumbada aparece exclusivamente en la capilla del Salvador, el punto lógico del comienzo de la magna obra (Fig. 7; ver Fig. 1: 3h7). Este signo se encuentra repetido de forma absolutamente homogénea hasta diecinueve veces dentro de la capilla axial, tanto en el muro como en los nichos como en las columnas adosadas a los dos lados de la entrada a la capilla¹⁸. La presencia de la citada marca confirma la contemporaneidad del conjunto constructivo comprendido por la capilla del Salvador en contra de una teoría que había identificado el cierre oriental y los nichos como parte de una reconstrucción posterior llevada a cabo durante la época del Maestro Mateo¹⁹.

las cimentaciones del transepto sur quedan a la vista varias marcas de cantería, entre otras la que tiene forma de voluta (ver Fig. 1: 1c5). Tal signo aparece otras veinte veces por toda la cabecera, incluyendo las capillas del Salvador y de Santa Fe, la tribuna, el crucero y los dos transeptos. Es una de las marcas que constatan que aunque hubiera cierta ralentización en la obra probablemente a partir del destierro del obispo Peláez, esta disminución de la velocidad constructiva no significó una ruptura absoluta en la edificación de la catedral.

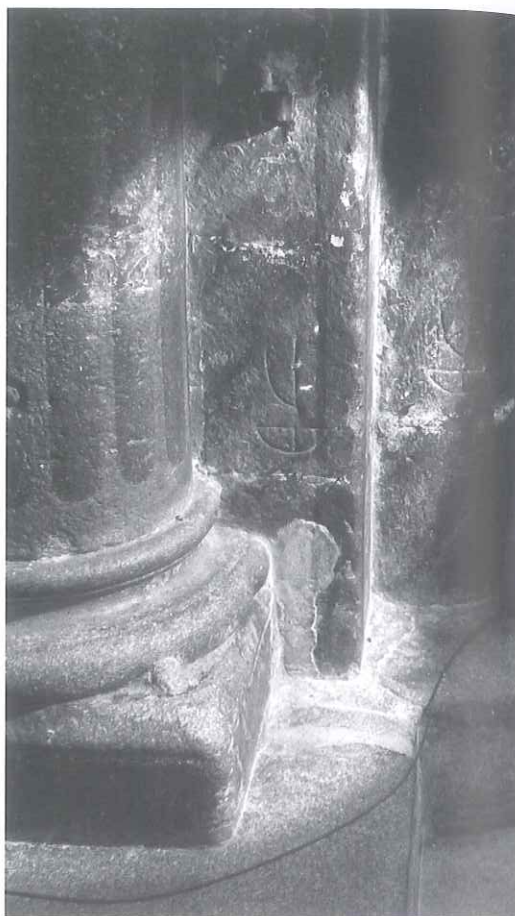
Fig. 2. Pilar toral noroccidental, marcas visibles bajo pintura con una luz rasante (Foto: autoras).

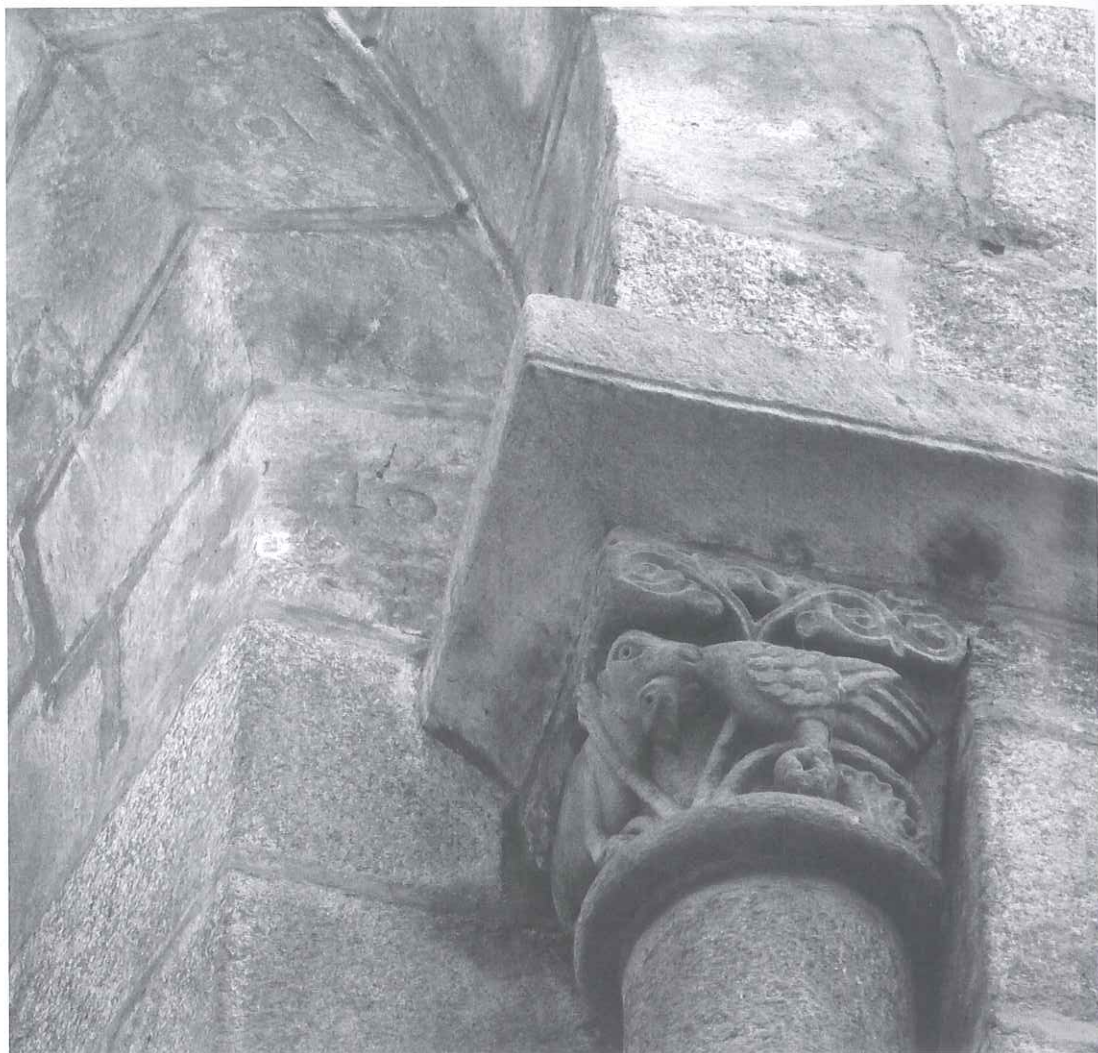
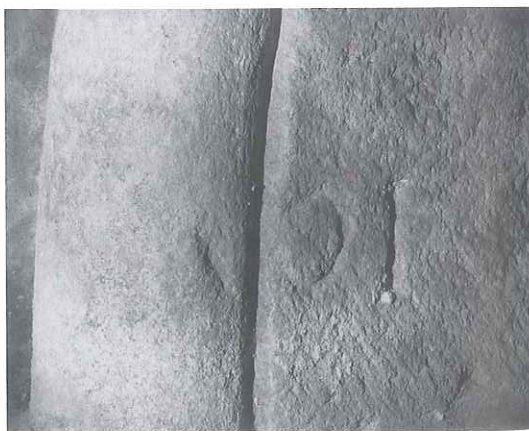
Fig. 8. Ventana del tramo oeste de la Capilla de Santa Fe, capitel no. 5 (a); Ventana norte de San Salvador (b). (Foto: autoras).

Se pueden señalar otras marcas visibles en varias zonas de la cabecera que están ausentes de la tribuna, como es el caso de la marca doble que recuerda a una OI (Figs. 8a,b; ver Fig. 1: 2cb1). Como se constata en la Figura 8a esta marca se escribe IO en la primera dovela por encima de la imposta y OI en la tercera, lo cual confirma la teoría de que las marcas pueden estar dibujadas a la inversa sin que cambie su significado: sigue siendo la misma "firma" del mismo cantero. Otros sillares labrados por este cantero se colocaron en las capillas del Salvador y de San Pedro, en los muros del deambulatorio y en los pilares torales. De los veinticuatro ejemplos de su trabajo, se ve claramente que veintitrés de ellos pertenecen al momento de su actividad laboral en la catedral. Más tarde un sillar sobrante suyo se recortó para poder reutilizarlo como relleno en la tribuna. Parece probable que éste sería uno de los canteros que se dispersaron para buscar otro trabajo durante la disminución de la construcción alrededor de 1088-1093. A partir de la

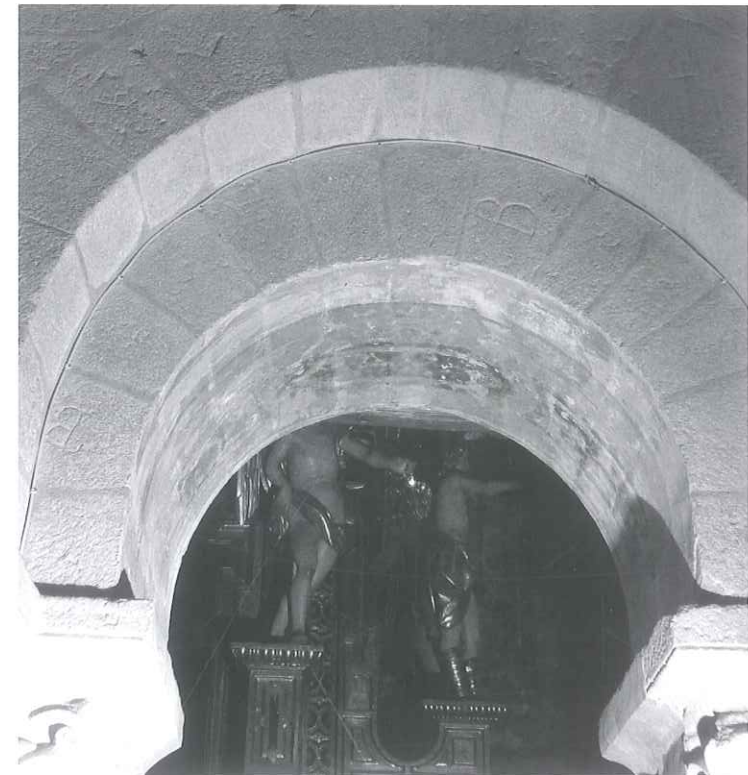
Fig. 12. Tribuna, arcos del tramo R-S, lado norte (a); Tribuna, arcos del tramo R-S, lado sur (b) (Foto: autoras).

blaje con la forma de una B (ver Figura 1; 3b5), tanto al lado norte (Fig. 12a) como al sur (Fig. 12b). Asimismo en los arcos interiores del siguiente también se utiliza en los dos lados de la tribuna una sola marca de montaje, esta vez la parecida a una N (ver Figura 1; 3n1). En la cantera se habrían preparado simultáneamente todas las dovelas para poder asegurar que cada tramo fuera del mismo tamaño que su pareja del eje norte-sur, aún pudiendo haber existido bastantes diferencias con el tramo contiguo este-oeste. La repetición de marcas de montaje también sirve para demostrar lo variable que podían hacerse las referencias al ensamblaje en las manos de múltiples canteros. Cuando un cantero dibujaba su signo de identificación, lo reproducía de manera casi idéntica cada vez. Sin embargo, las marcas de montaje muestran mucha diversidad entre sí según el que manejaba el cincel: vemos por ejemplo la amplia gama de formas que toma la marca que recuerda a la letra B en el tramo R-S que permiten percibir este detalle con nitidez (ver Figs. 12a, b). La heterogeneidad es una de las características que ayudan a distinguir entre marcas de montaje y signos individuales de los canteros.

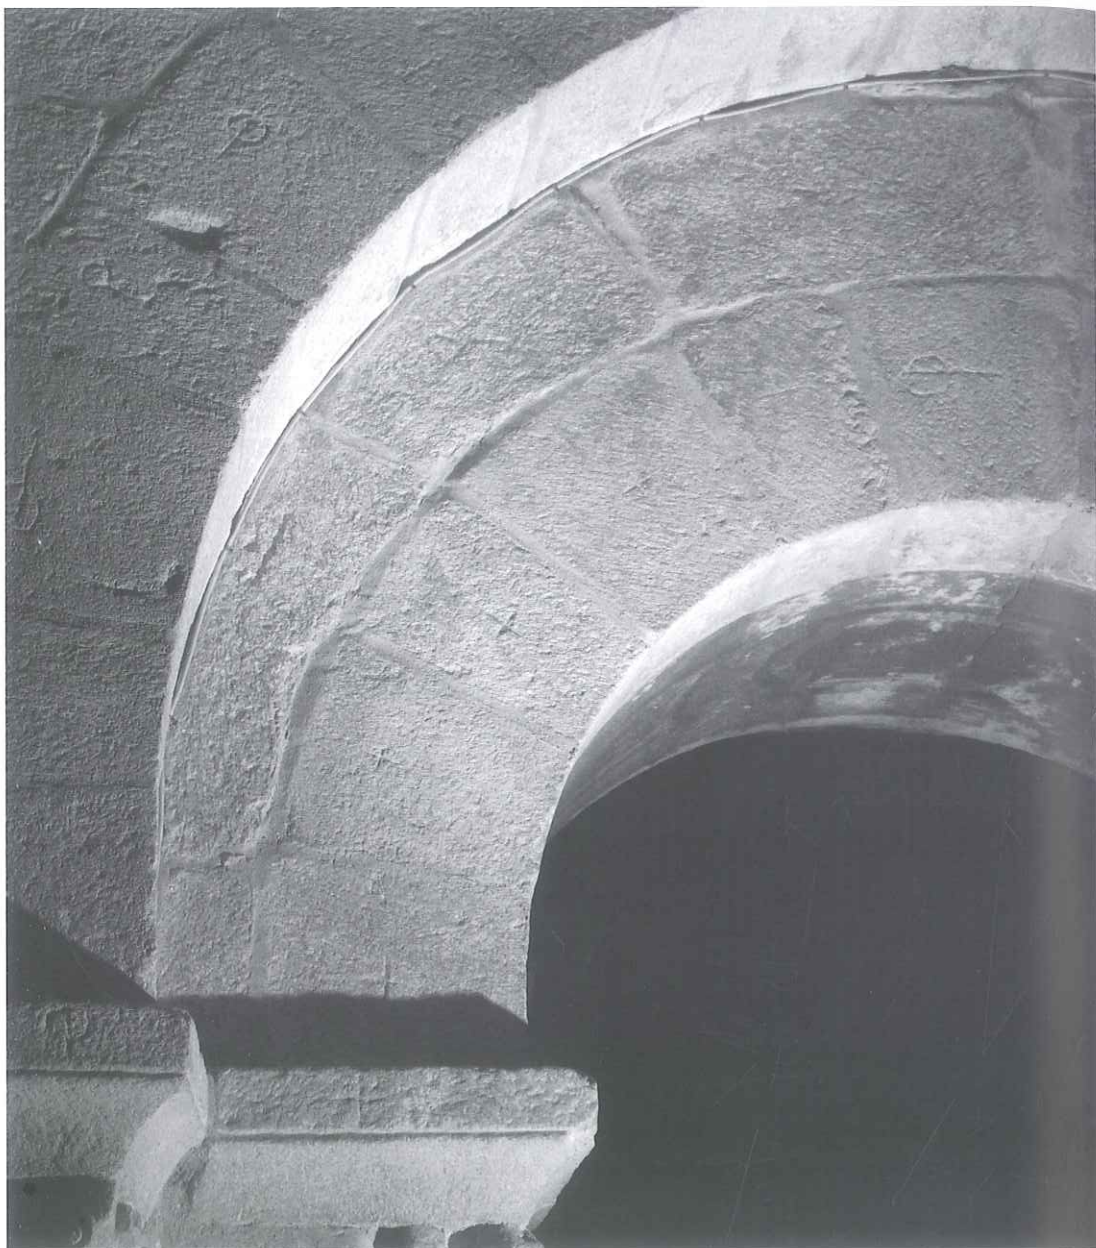
Fig. 13. Tribuna, arcos del tramo axial, dovela que indica corrección sobre la marcha (Foto: autoras).

(el último en levantarse), a continuación del ábaco en las primeras dovelas se repite la marca maestra presente en ello pero según se van alzando hacia el centro del arco, las últimas en colocarse son las dovelas en dónde se ven otras marcas diferentes (Fig. 13). En este ejemplo del tramo axial, la imposta del arco interior lleva como marca de montaje una simple cruz de brazos iguales (ver Fig. 1; 2t1). Las primeras cinco dovelas la siguen correctamente al ostentar la marca en forma de una cruz, sin embargo la sexta lleva una marca diferente, la que pertenece al arco exterior del mismo tramo como se aprecia tanto en el ábaco vecino como en las dovelas (ver Fig. 1; 3f22). No debe de extrañar que la planificación que se había hecho en la cantera no siempre pudo llevarse a cabo sobre la marcha, por lo tanto serían los constructores con mayor experiencia los que se pusieron al trabajo de sopesar los bloques más adecuados para poder levantar con garantías la complicada arcada de este hemicycle.

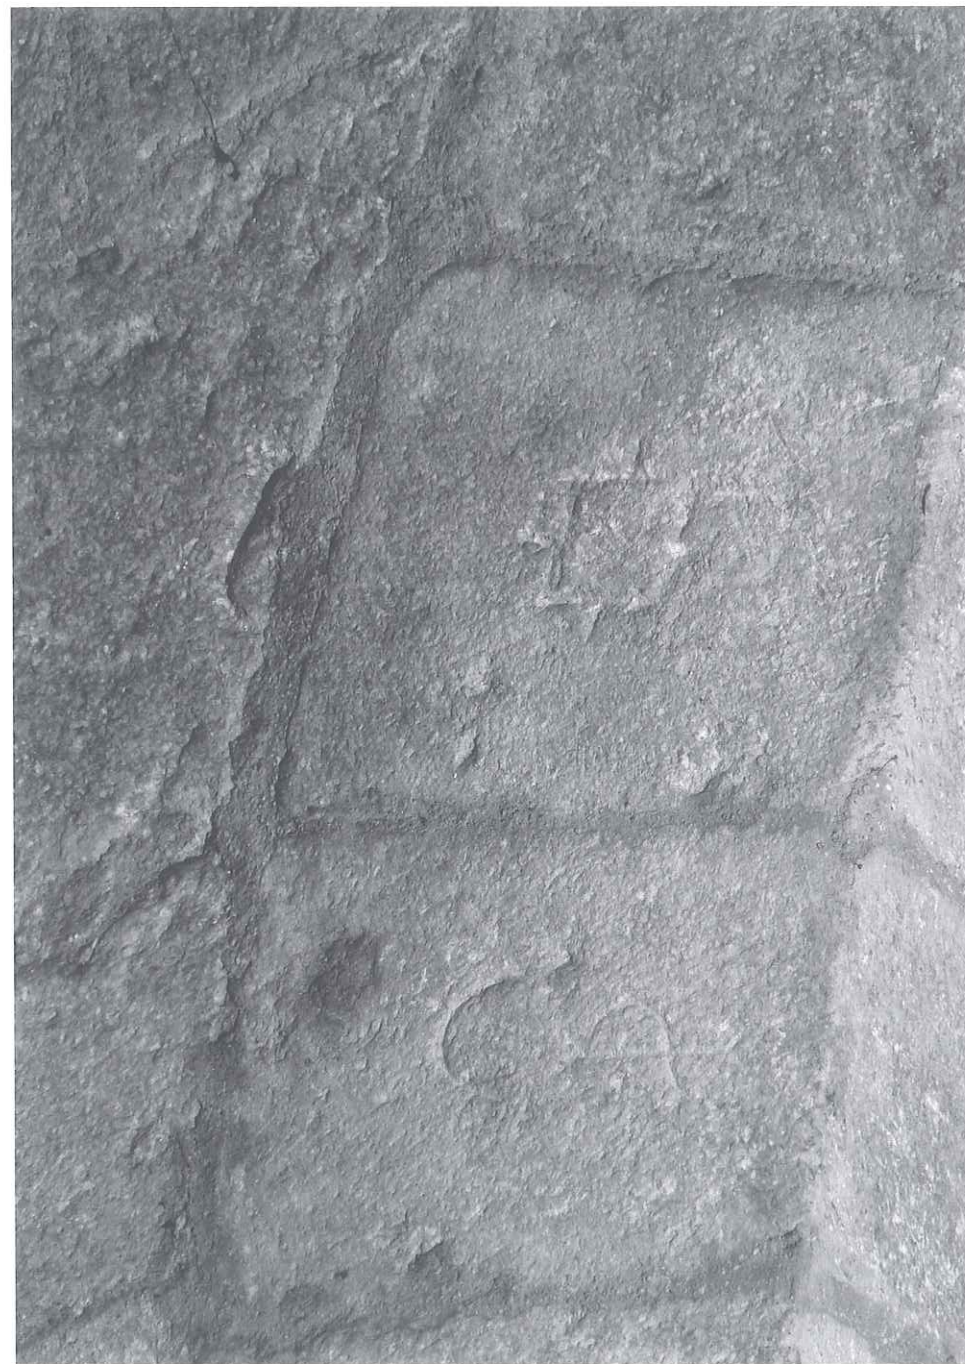
Fig. 16. Tribuna, tramo Q-R, lado norte (Foto: autoras).
